Nieuwsbrief

Jaargang 20
Juni 2022

Grote of Lebuiuskerk te Deventer (SIM 2022)

Restauratie preekstoel te Barneveld.

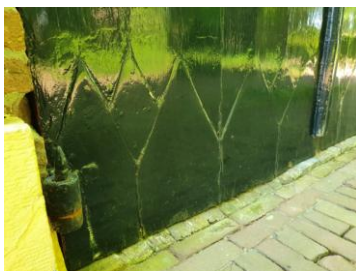
Een ander aspect is dat bij schilderwerk mogelijk eerst de aannemer herstelwerk moet uitvoeren. Een illustratie van een al wat oudere reparatie treft u hier aan van de kerk in Oud-Avereest.

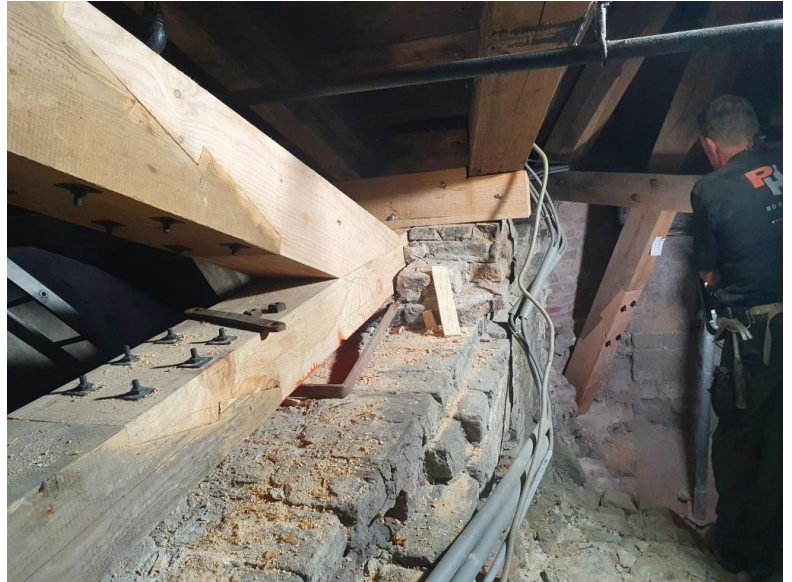
Als illustratie van één van de onderdelen ziet u hiernaast een afbeelding van een trekbal met spantbeen waar lekkages het hout zo erg hebben verzwakt dat herstel noodzakelijk was. Op de achtergrond ziet u een spantbeen waarvan het ondereind vervangen is. Deze werkzaamheden vergen vakmanschap en inzicht in het krachtenspel dat in de houtconstructies optreedt.

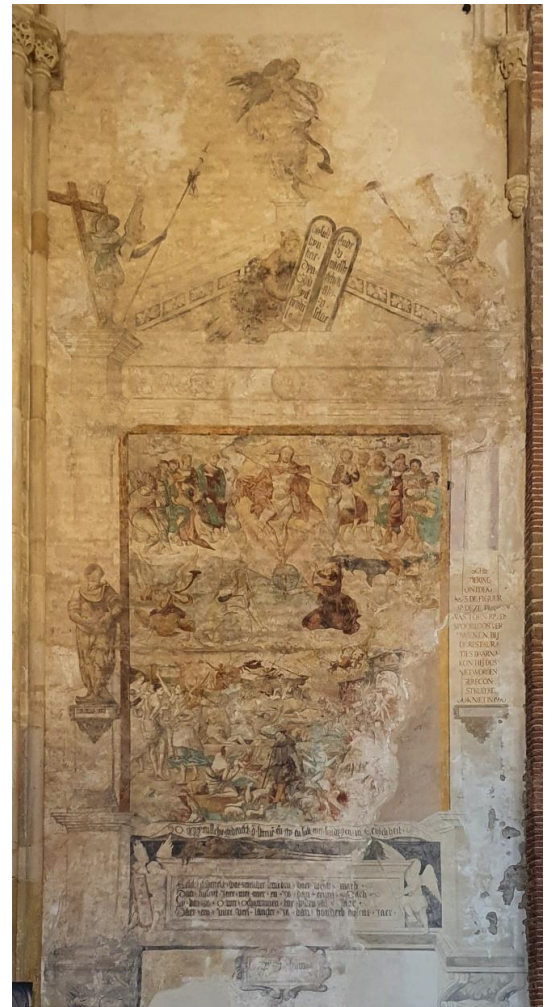
Tevens wordt momenteel gewerkt aan de conservering en herstel van de muurschildering: Het laatste oordeel (afmeting: 4,5 x 7,5 m)

De muurschildering verdient, gezien de relatief slechte conditie, een grondige conservatie. Oppervlaktevuil wordt verwijderd, losse verfschollen en pleisterwerk worden gestabiliseerd en verwoest restauratiepleisterwerk wordt verwijderd. Er moet dan zorgvuldig worden bekeken welke restauratievullingen vervangen moeten worden. Harde vullingen naast zacht origineel pleisterwerk welke nog geen bedreiging lijken te vormen, kunnen in de toekomst schade veroorzaken doordat de zouten zich eenvoudiger verplaatsen via het zachtere materiaal. Nieuwe inpleisteringen zullen worden uitgevoerd met een kalk/zand mortel. Verkleuringen van oude retouches kunnen als ze erg storend zijn worden bijgewerkt. De reconstructie in de rechter onderhoek van 'Het laatste oordeel' zal (deels) verdwijnen. Er kan voor gekozen worden om de verwijderde reconstructie weer opnieuw aan te brengen (behoud van beeld).

Ook kan er worden gekozen voor een digitale reconstructie op een bord naast/onder de schildering. Zo kan de toeschouwer het complete beeld zien zoals het vermoedelijk ooit was. Het informatiebord kan eventueel uitgebreid worden met informatie over eerdere restauraties/reconstructie of bijzonderheden over de beroemde schilder Ewolt van Delft uit Deventer, die de vermoedelijke maker van het werk is.

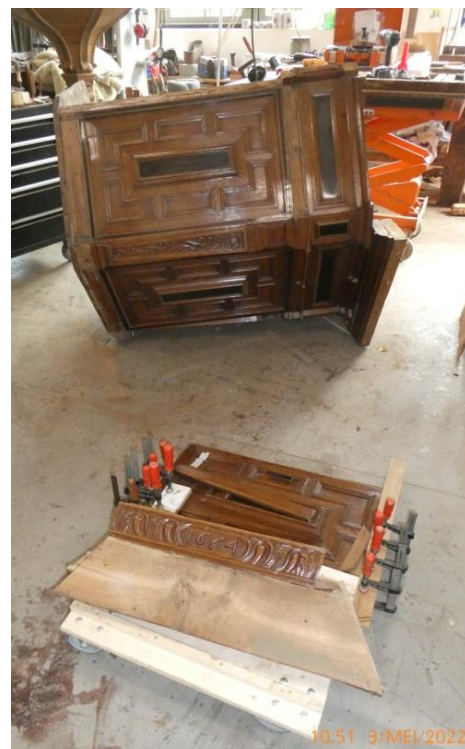
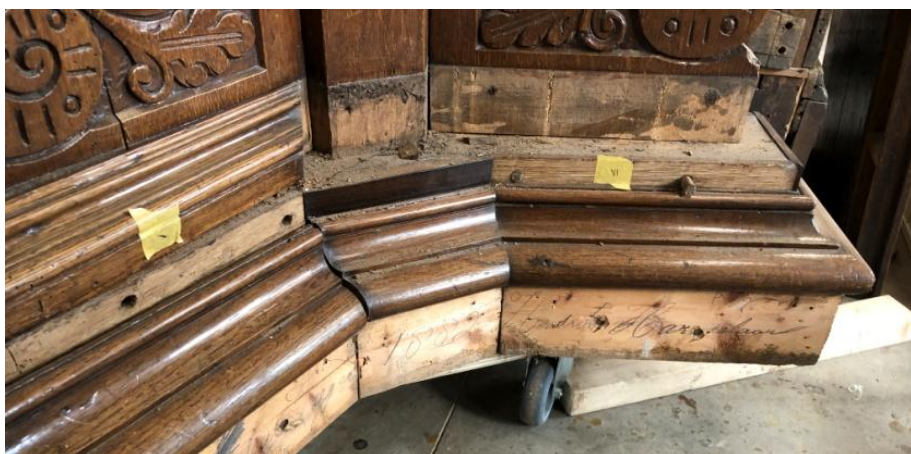
Hierboven ziet u een afbeelding van de kuip die gedemonteerd wordt. En een afbeelding waarbij het opschrift aan de voet weergeeft dat deze in 1882 verhoogd is.

De ontmanteling van de preekstoel bevestigt de bevindingen van het vooronderzoek. De voet van de preekstoel bleek in het verleden opgehoogd te zijn. De bekleding is niet origineel. De deur bleek op een andere plek in de kuip gezeten te hebben en de treehoogte van de trap (de wel) kwam niet overeen met de oorspronkelijke bodemhoogte van de kuip. Het klankbord dat onderhevig was aan aantasting zal in de kerk behandeld en hersteld worden.

De trap, kuip, lampet, voet van de kuip worden dus volledig gedemonteerd. De ribben zullen weer gefixeerd worden tegen de centrale kolom. De kuip incl. het raamwerk die de verschillende panelen omsluiten zullen volledig ontmanteld en na herstel weer in elkaar gezet worden tot één geheel. Ontbrekend fineer en inlegwerk zal weer toegevoegd worden.
