Nieuwsbrief

Jaargang 17
Mei 2020

Projectnieuws

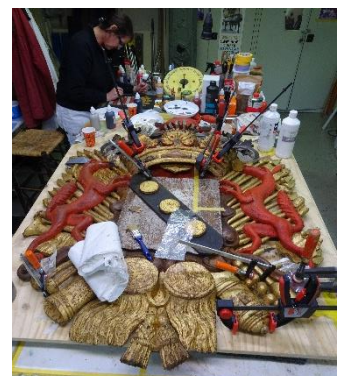
Foto: De getoonde afbeelding toont een wapenschild waar door veel houtwormaantasting de samenhang verzwakt was. Na herstel van aantasting en gebreken zal het polychroom (schilderwerk) nog gerestaureerd worden.

De natuurstenen epitafen (grafschrift) worden op dit moment hersteld.

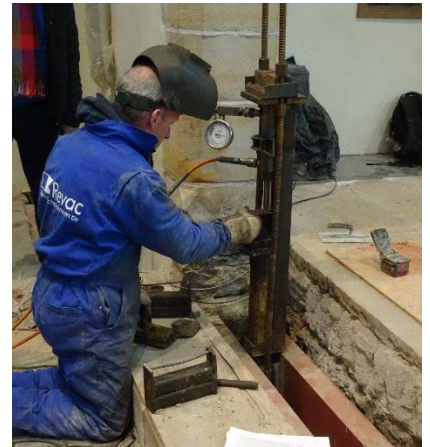
Foto: Verzakking van de voet van de triomfboog op de overgang van het schip naar het koor.

Na ontmanteling van de natuurstenen optrede naar het koor is met behulp van vizeelpalen de zakking gestabiliseerd. Na herplaatsing van de natuurstenen elementen is de aangebrachte constructie geheel aan het zicht onttrokken.

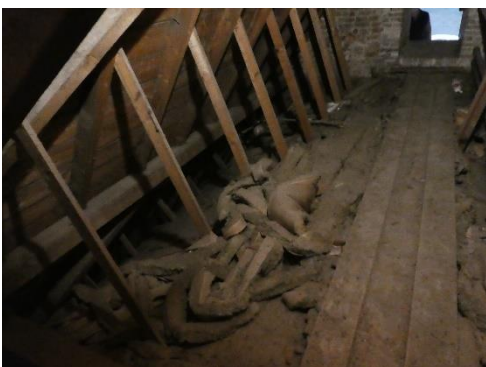
Foto: Naar aanleiding van de oliecrisis van 1970 is aan energiebesparing gedaan door isolatiedekens over de gewelven te leggen, zoals in meer kerken is gedaan.

Inmiddels ligt er een dikke laag stof op en zakken gedeelten onderuit. Vervangen en schoonmaken gebeurt steeds vaker.
